Fuktskaderapport

Fukt, besiktning

Lundmansgatan 11, Daghemmet
761 45 Norrtälje

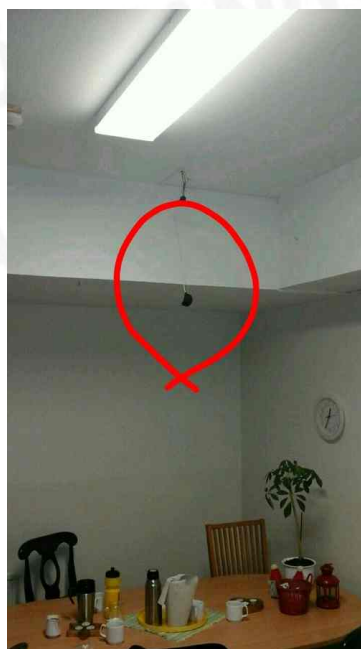
Radonpuck för långtidsmätning är monterad.

Personrum : Radon puck för långtidsmätning

Personalrum Radonmätning

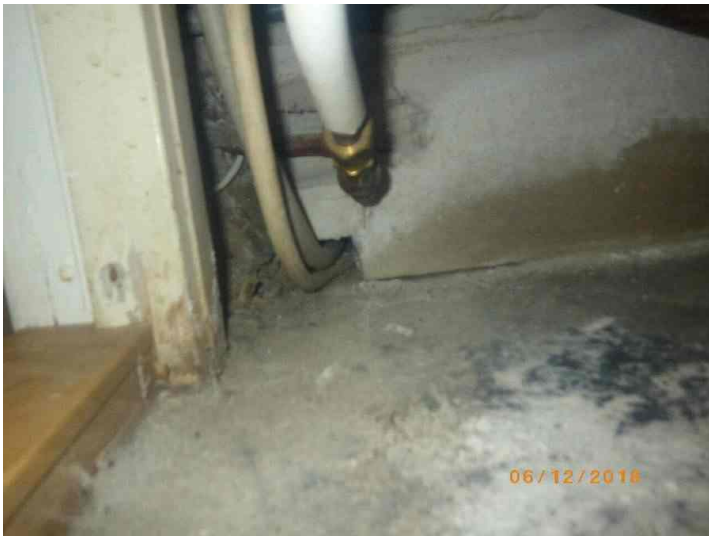
Vid inträde till personalrum noterades en kraftig avvikande lukt av urin, det är inte klarlagt var lukten kommer i från, kan komma från otätheter kring anslutning mot wc och handfat, kan även vara orsakad av lukt utifrån då det drar från förråd för avstängning av ventiler till kulvert.

Personalrum : Otätheter kring röranslutning, det drar kraftigt från otätheter
