Fukt, Skadedokumentation
Frötunagatan 16d
761 45 Norrtälje

Beställare Brf Väktaren
Skadenr
Handläggare -
Telefon
E-post

Beskrivning av skadan

Färg och putsläpp på nederkant av yttervägg i förskolan.

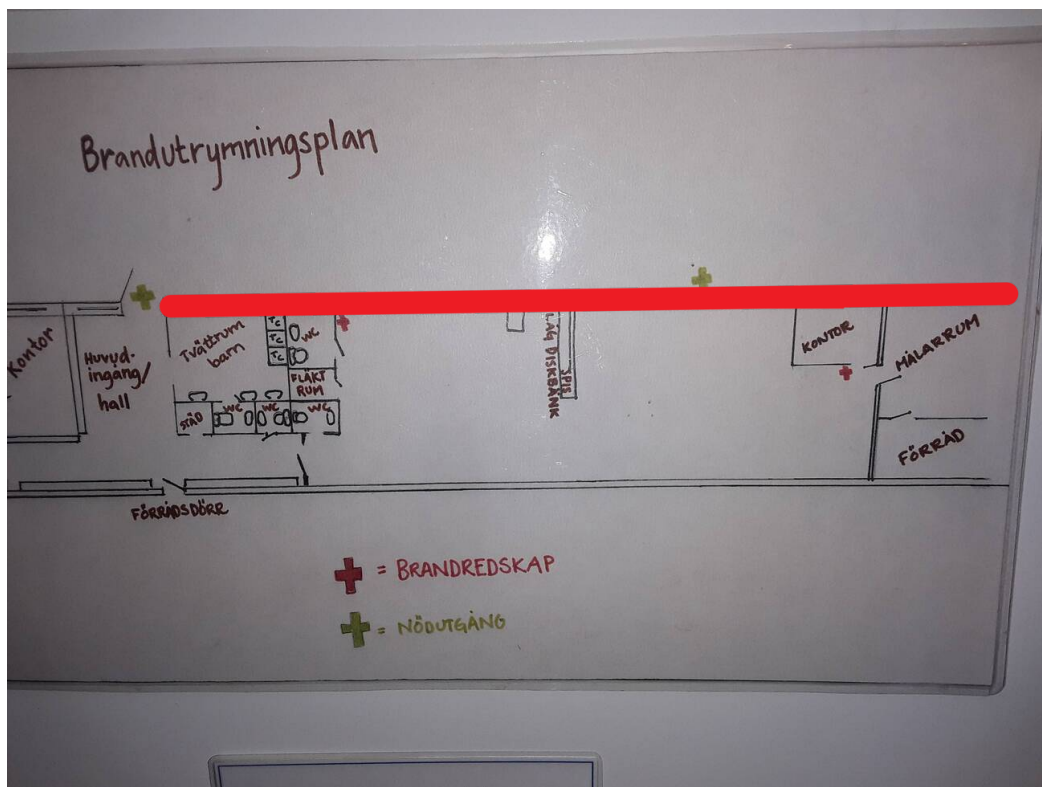
Källarplan

Inträngning av vatten i källarväggar pga. markfukt eventuellt bristfällig dränering

Yttervägg enligt skiss

Färg och putsläpp noterades på yttervägg samt avvikande fuktindikationsvärden. Detta gäller enligt markering på skiss.

Slipa, knacka ner färg och putsläpp, avfukta och återställa.

Vidare bör dräneringen ses över.

Vid återställning av ytskikt bör det tas hänsyn till markfukt och eventuell inträngning av fukt via yttervägg på grund av bristfällig rörisolering.

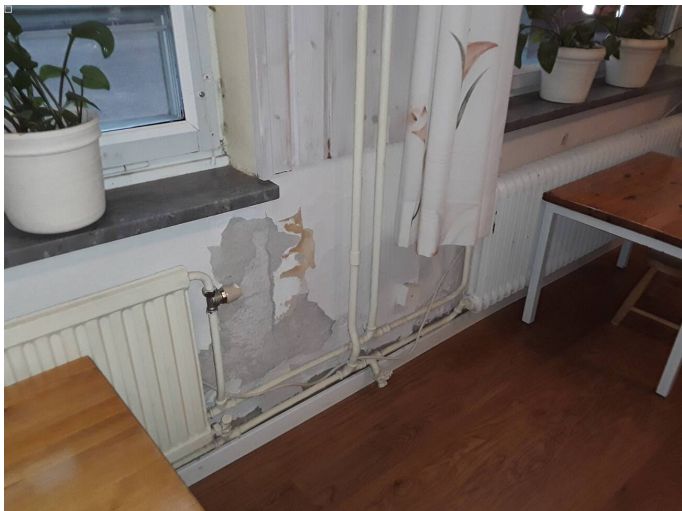
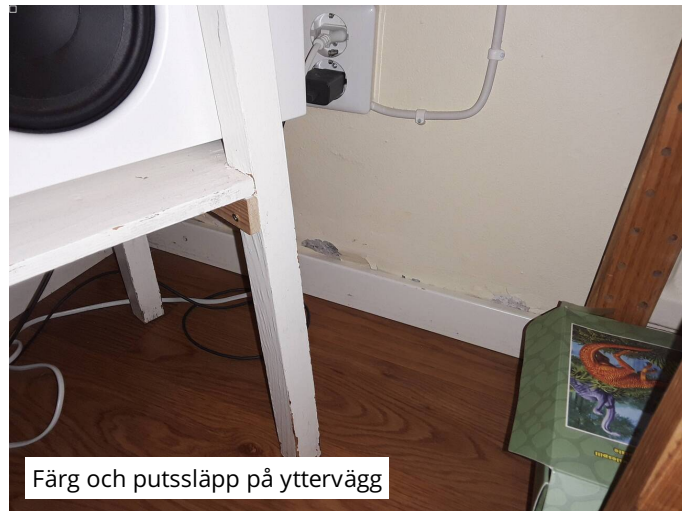
Färg och putsläpp på yttervägg

| Skikt | Mängd | Föreslagen åtgärd |
|---|---|---|
| Målad mur, 00-tal | 154.10m ² | Slipning/Avfuktning |

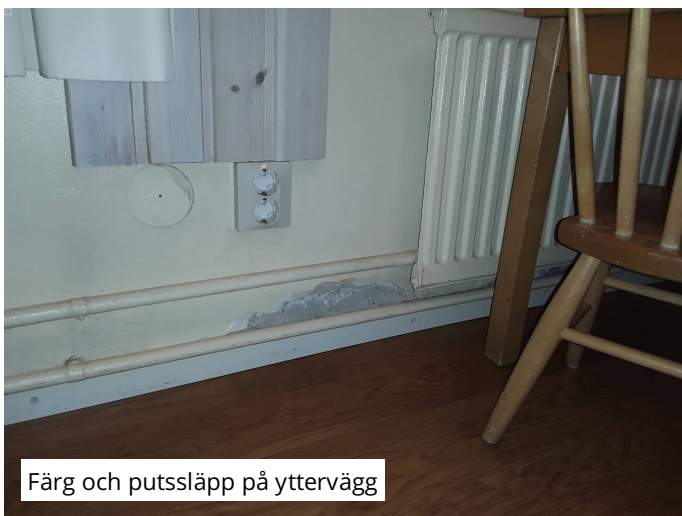
Färg och putsläpp på yttervägg

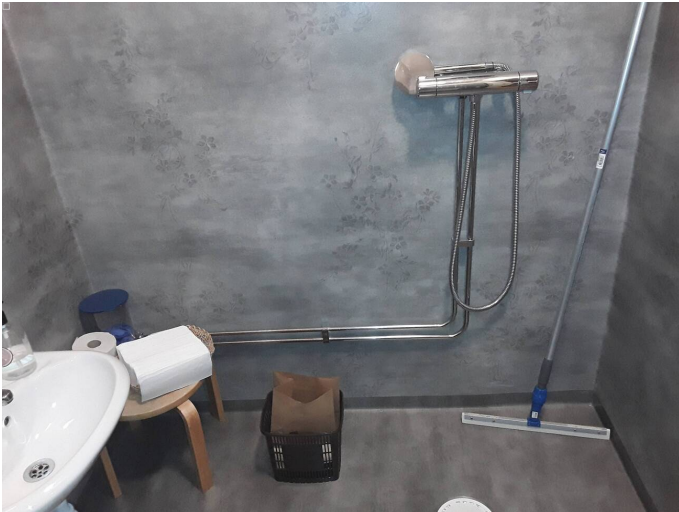
Bilder i Dusch/WC

Avvikande fuktindikationsvärden uppmättes i yttervägg ner mot golv/väggvinkel

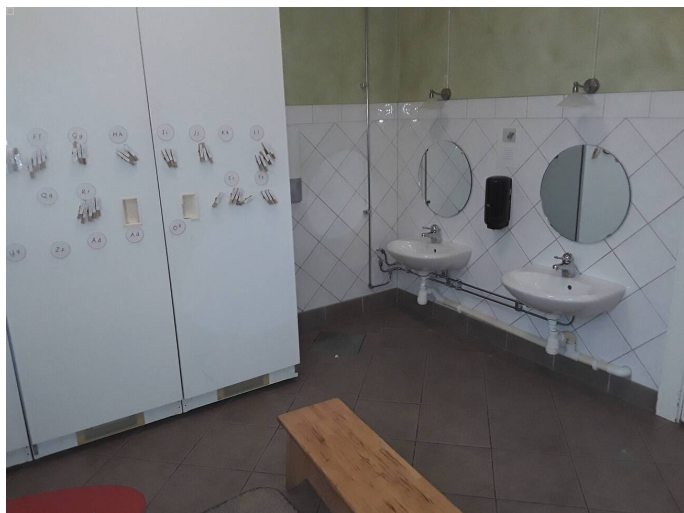
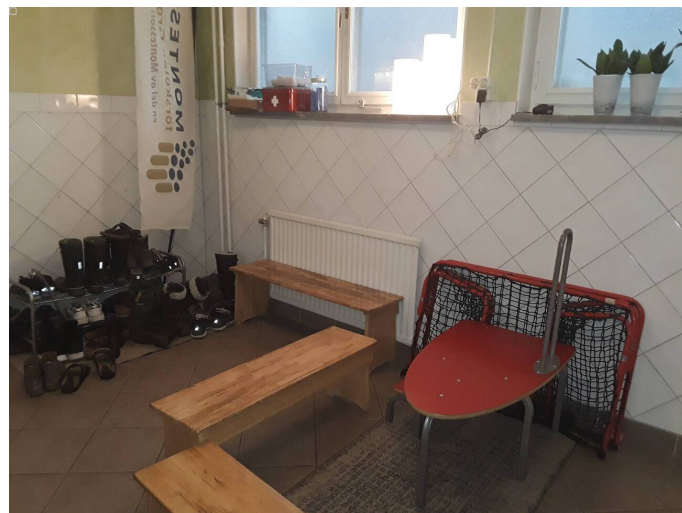
Bilder i Torkrum

Avvikande fuktindikationsvärden uppmättes i yttervägg ner mot golv/väggvinkel

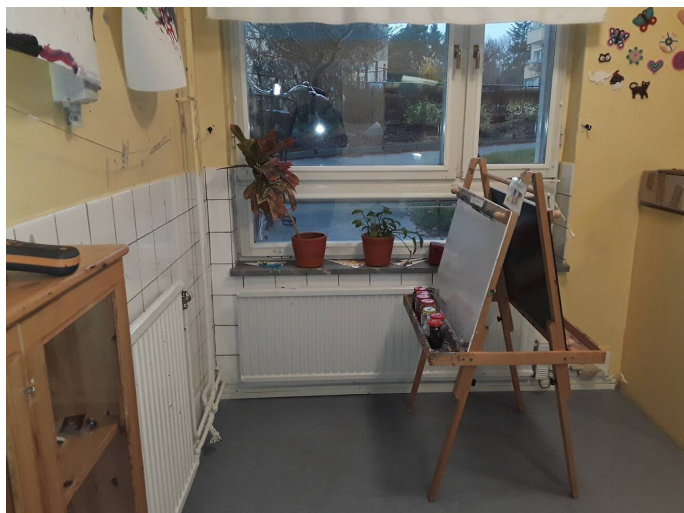
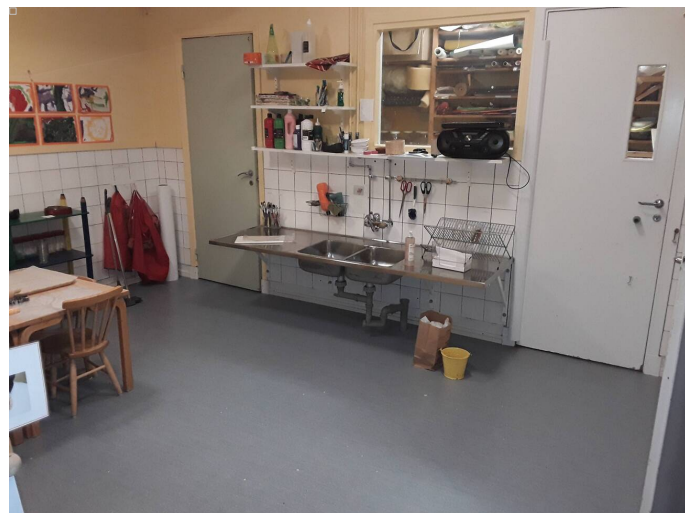
Bilder i Målarrum

Avvikande fuktindikationsvärden uppmättes i ytterväggnar mot golv/väggvinkel

| Målad mur, 00-tal | 47.41 m ² | Slipning/Avfuktning |
