Fuktskaderapport

Fukt, besiktning

Lundmansgatan 11, Daghemmet
761 45 Norrtälje

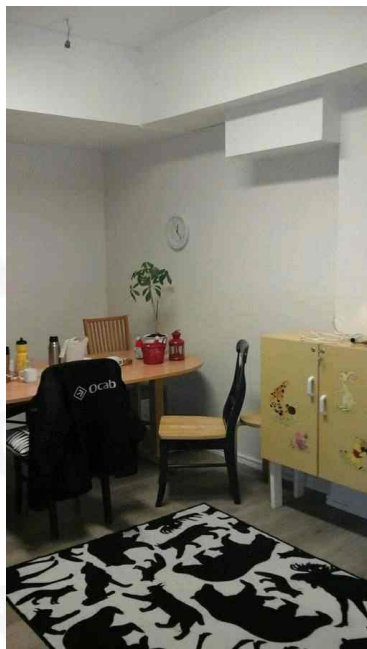
Personrum :

Vid inträde till personalrum noterades en kraftig avvikande lukt av urin, det är inte klarlagt var lukten kommer i från, kan komma från otätheter kring anslutning mot wc och handfat, kan även vara orsakad av lukt utifrån då det drar från förråd för avstängning av ventiler till kulvert.

Personalrum Radonmätning
